# Langzeitverhalten von Ankern im Lawinenverbau – Erste Erkenntnisse

Der gewaltige Schneefall in diesem Winter hat auch die Frage nach den Schutzmassnahmen vor Lawinen wieder aktuell gemacht. Wie sicher sind die Verankerungen in Schutzbauten, die zum Teil schon 20 Jahre alt sind? Halten Sie der Schneelast stand? Die Hochschule für Technik und Wirtschaft HTW Chur hat dies untersucht und kann nun erste Ergebnisse aufweisen.

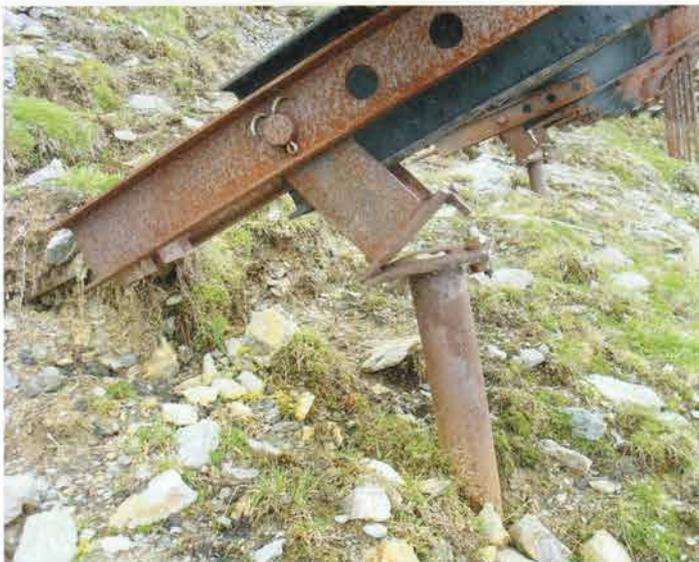
Abb. 1: Schadensbild bergseitige Verankerung.

Lawinen. Die geologischen und die besonderen hydrologischen Verhältnisse im Anbruchgebiet verursachen ein permanentes Kriechen des verbauten Gebietes. Die dabei entstehenden Kräfte, die auf die starren Fundationen der Verbauungen wirken, verursachen Schäden, die die Schutzfunktion der Verbauung schwächen können. Das Schadensbild beim Übergang Träger-bergseitige Verankerung (Abb. 2) zeigt unmissverständlich, dass eine Instandsetzung zwingend ist.

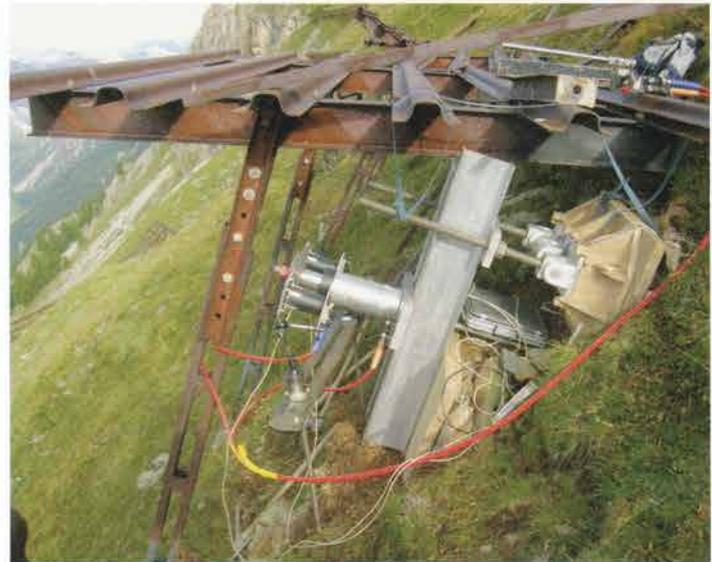
Abb 2: Zugprobe an einer bestehenden Schneebrücke, LV Munt da Lü.

Welchen Einfluss aber haben solche Langzeitdeformationen auf die Tragfähigkeit von Ankern? Diese Frage stellte sich die HTW Chur. Unter der Leitung von Michel Heimgartner wurden insgesamt 50 Ankerprüfungen (Ausziehversuche und Zugproben) durchgeführt (Abb. 2). Weiter wurden 5 Anker für Materialprüfungen komplett ausgegraben. Alle geprüften Anker hatten eine Einbindetiefe von 4,0 m.

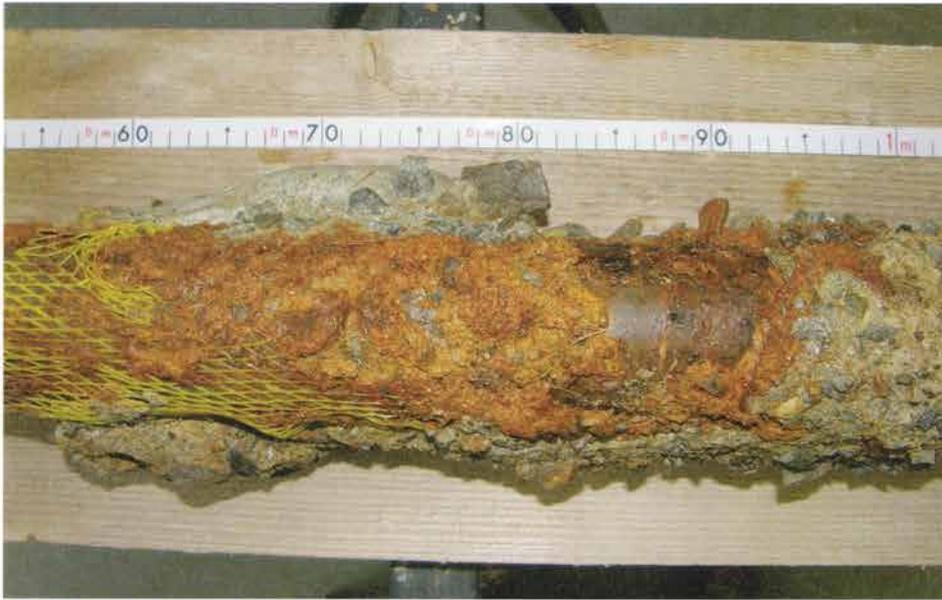
Abb. 3: Exzentrisches Schutzrohr mit starker Korrosion.

des Verbundes beurteilt werden. Die Laboruntersuchungen am Ankermörtel haben eine mittlere Druckfestigkeit von 92 N/mm<sup>2</sup> und einen mittleren Frostbeständigkeitsindex von 1,1 ergeben. Bei einzelnen Abschnitten der Stahlglieder, die visuell geprüft werden konnten, wurde der Korrosionsgrad auf 2 bis 3 bestimmt. Die Anker weisen Einbaumängel auf wie die fehlende Zentrierung der Stahlglieder, die ein Korrodieren begünstigen. Problematisch ist die nicht mehr vorhandene Ummörtelung der Schutzrohre. Durch das starke Abplatzen des Ankermörtels wurde an diesen Rohren (Abb. 3) eine erhöhte Korrosion festgestellt (KG 3). Weitere Untersuchungen über die Stahlqualität und das Verbundwirken sind dieses Jahr geplant. Diese Prüfungen sind notwendig für eine relevante Aussage über die weitere Entwicklung des inneren Tragwiderstands der Anker.

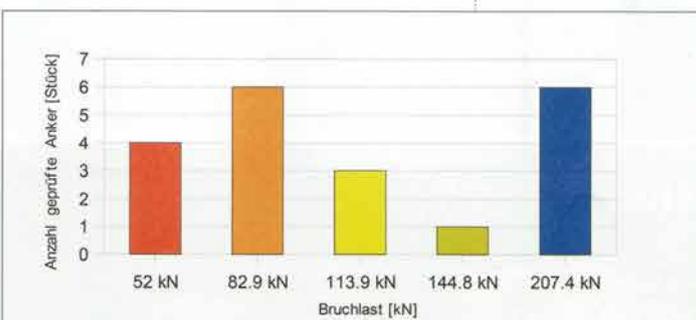
Abb. 4: Bruchlasten der neuen Anker.

Die äussere Traglast war für 19 von 20 geprüften zwanzigjährigen Ankern und alle 20 neu versetzten Vergleichsanker massgebend (Abb. 4,5). Die Traglast nimmt mit dem Alter nicht ab (Tabelle 1). Teilweise wurden Mängel beim Verbund von Stahlglied und Mörtelsäule festgestellt, die über eine grössere Zeitspanne den inne-

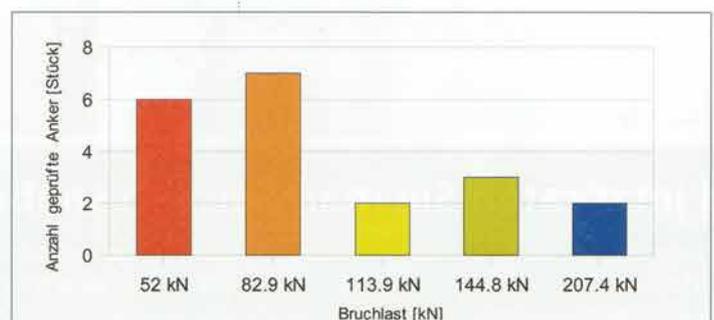
Abb. 5: Bruchlasten der zwanzigjährigen Anker.
