**Untersuchungen
zur
Tragfähigkeit
von Ankern**

HTW Chur
Munt da Lü 2008

Untersuchungen zur Tragfähigkeit von Ankern

Auftraggeber: Bundesamt für Umwelt BAFU/ Abteilung Gefahrenprävention

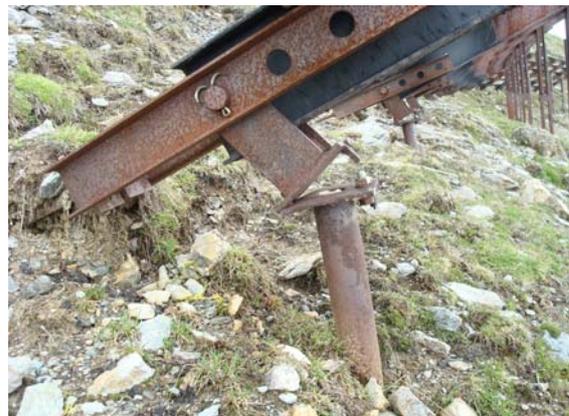
Abb. 1.2: Typisches Schadensbild

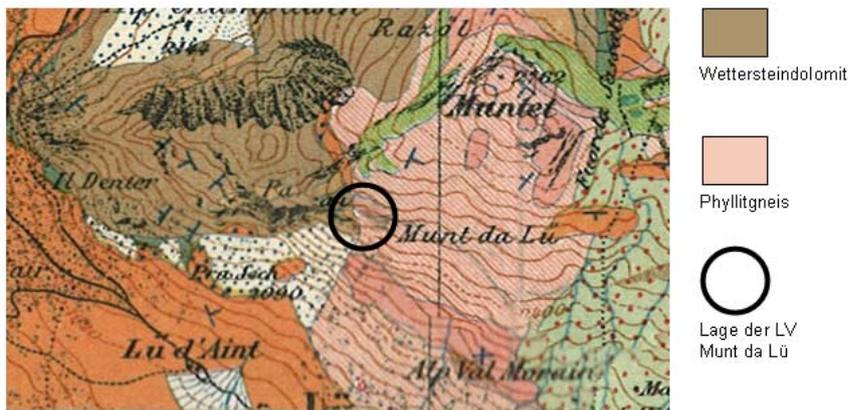
Abb. 2.1: Geologische Karte der Landestopographie von 1912

In der Tektonischen Karte der Schweiz wird das Val Müstair vorwiegend den ostalpinen Decken zugeordnet. Gemäss der geologischen Karte der Landestopographie der Schweiz von 1912 befindet sich das Verbauungsgebiet Munt da Lü im Grenzgebiet zwischen kristallinem und Sedimentgestein. Die Diplomanden fanden während den morphologischen Aufnahmen im untersuchten Gebiet ausschliesslich Gneis (Phyllitgneis) vor. Westlich des Verbauungsgebietes wurde Wettersteindolomit gesichtet.

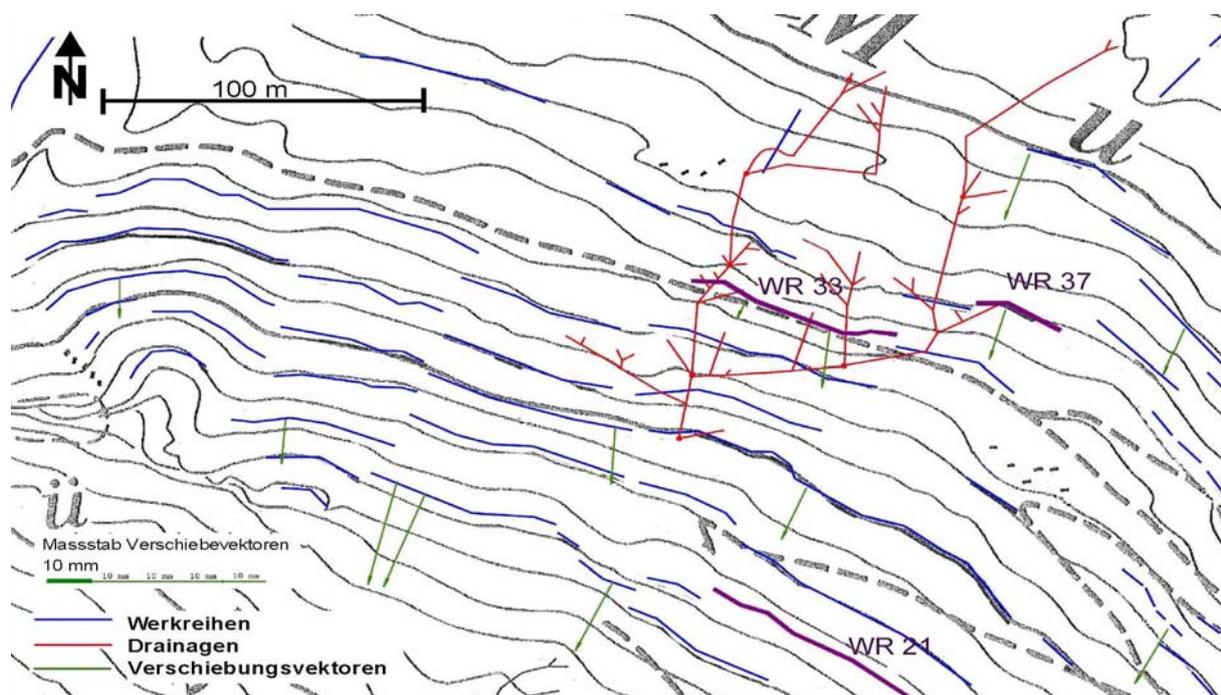
Abb. 2.3: Darstellung der Verschiebungsvektoren und Drainagen

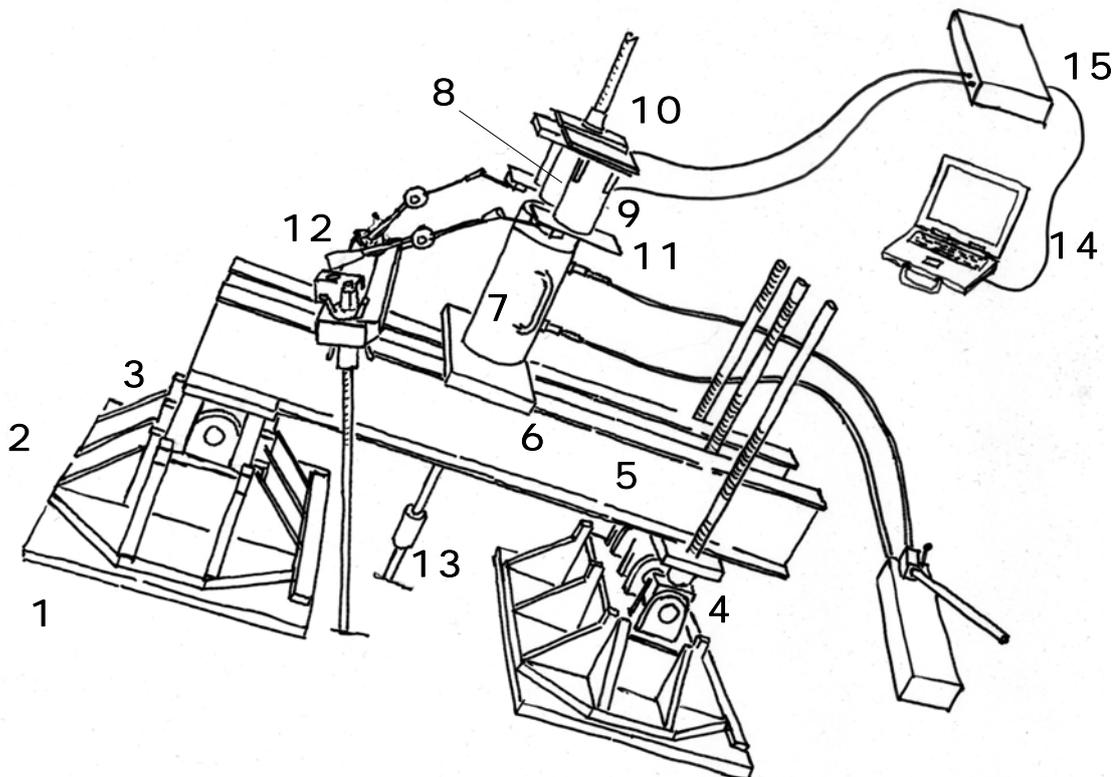
1. 2 Holzwiderlagerplatten
2. 2 Widerlagerböcke
3. 1 Gelenk mit Führungsschienen für Träger
4. 1 Gelenk mit höhenverstellbarer Platte
5. 2 Träger
6. 1 Platte für die Lastübertragung auf die Träger
7. 1 Hydraulikzylinder mit Handpumpe
8. 1 Kraftdose
9. 1 Wegstreckenmesser mit zwei Abstandslasern
10. 1 Kopfmutter
11. 2 Projektionsplatten für Abstandslaser
12. 1 Halterungsvorrichtung für Projektionsplatten
13. 1 Koppelmutter und 1 Ankerverlängerungsstange
14. 1 Laptop
15. 1 Sender-/Empfängerkiste

Abb. 4.1: Messeinrichtung

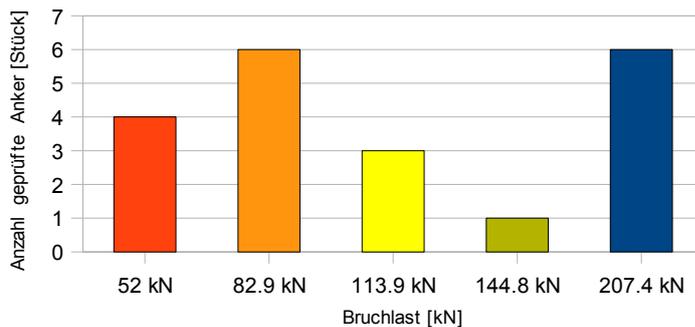
Abbildung 5.1 zeigt die Summenverteilung der gemessenen Bruchlasten aller neuen 4 m -Anker.

Abb. 5.1: Verteilung der neuen Anker nach Bruchlast

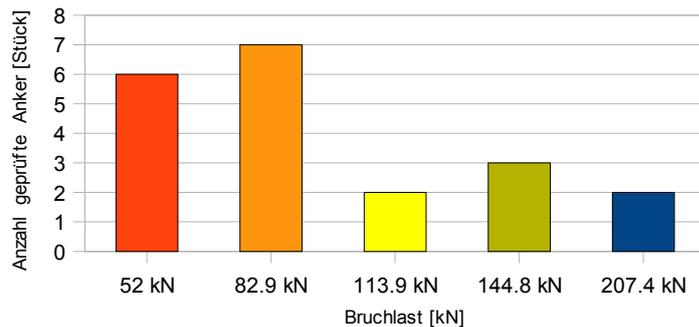
Abbildung 5.2 enthält die Summenverteilung der gemessenen Bruchlasten aller alten 4 m -Anker.

Abb. 5.2: Verteilung der alten Anker nach Bruchlast

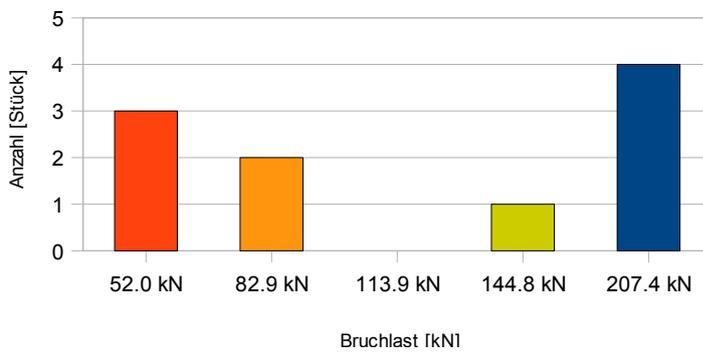
Abb. 5.3: Verteilung der neuen Anker mit Nachinjektion nach Bruchlast

Unterscheidet man die Resultate der Tabelle 5.1 nach dem Kriterium 'Nachinjektion', erhält man die Summenverteilungen der *Abbildungen 5.3* und *5.4*.

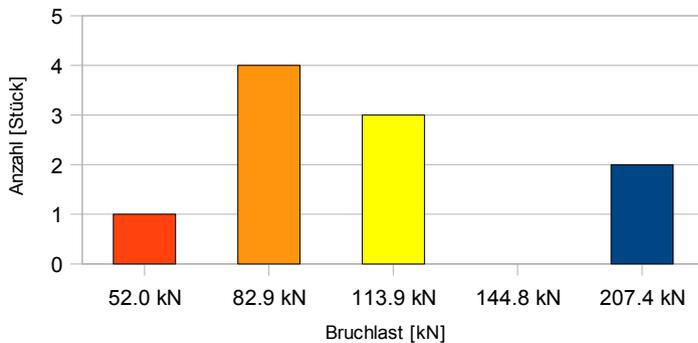
Abb. 5.4: Verteilung der neuen Anker ohne Nachinjektion nach Bruchlast

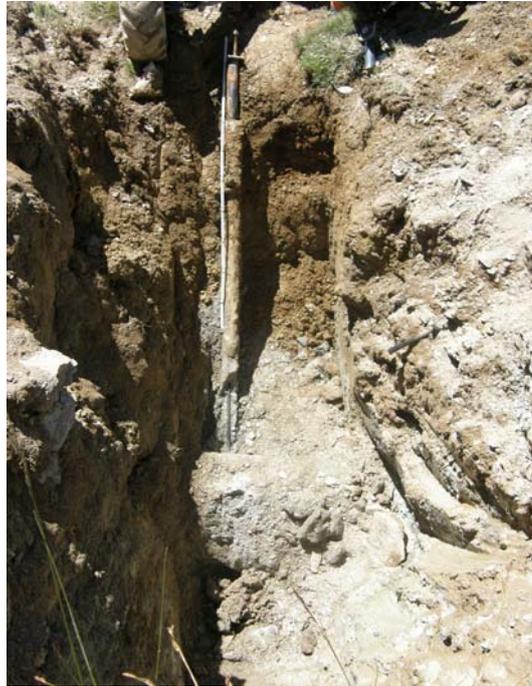
Abb. 6.2: Ansicht freigelegter Anker A

Ein Schlag der Baggerschaufel auf den Ankerkörper bewirkte eine einseitige Abplattung des Mörtels auf einer Länge von ca. einem halben Meter. Um den Anker weg zu schneiden, mussten ca. 30 cm des Mörtelkörpers beim Übergang zum Stein weg geschlagen werden. Im Querschnitt wurde die Lage des Ankers sichtbar: Er liegt 2 – 3 cm unterhalb der Mitte. Der Ankerstrumpf liegt unmittelbar am Stab an. Der Ankermörtel ist sehr nass, obwohl er nicht im Hangwasser lag. Stellenweise kamen Poren mit Wassereinschlüssen von bis zu 1 cm Durchmesser zum Vorschein. Der Mörtelkörper mit dem daran haftenden Bodenmaterial weist einen ungefähren Durchmesser von 10 bis 14 cm auf. Stellenweise stehen bis ca. 3 cm grosse Knollen vor. Die ganze Oberfläche ist im lehmigen Bereich ziemlich glatt, erst im Bereich von 2 - 2.5 Metern nimmt die Rauigkeit vor allem auf der Unterseite etwas zu. Der

Mörtel am Ankerkopf fällt ohne fremde Einwirkungen ab, so dass gut 50 cm des Schutzrohres frei liegen.

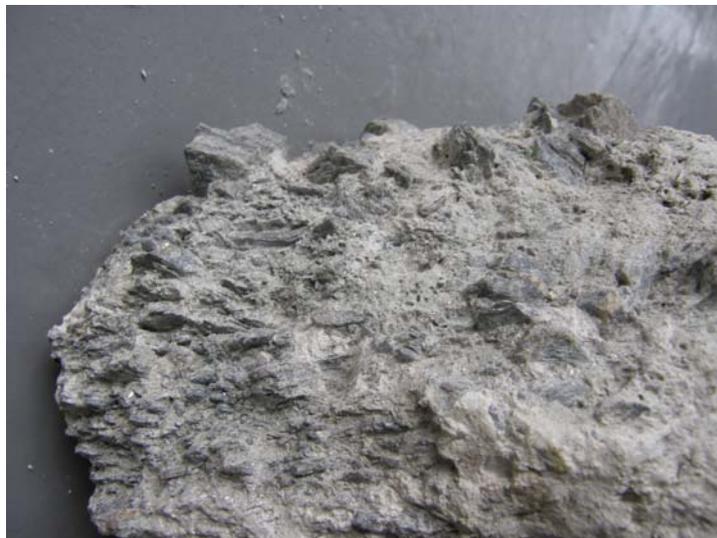
Abb. 6.3: Relativ hohe Rauigkeit auf der Unterseite bei Position 2.5 m

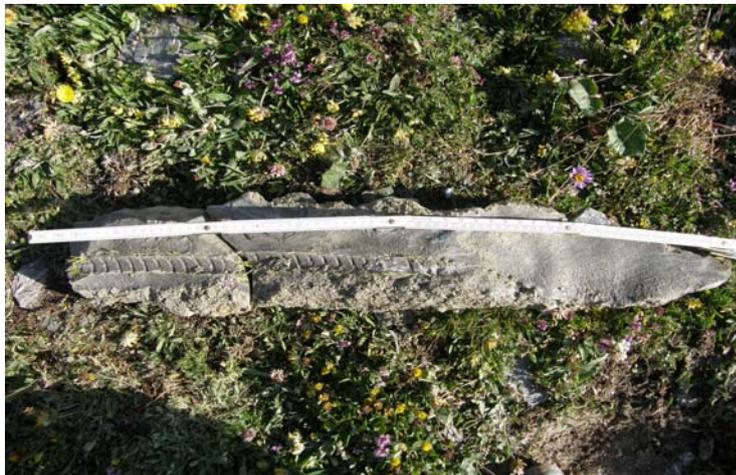
Abb. 6.4: Durch Baggerschaufel abgeschlagener Ankermörtel

Am 28. Juli 2008 beginnt die Ausgrabung B. Beim Graben erweist sich die Böschung als einigermaßen stabil, so dass auch hier nicht abgespriesst werden muss. Der Anker kann auf seiner ganzen Länge freigelegt werden. Der Ankermörtel weist mit dem daran klebenden Boden einen Querschnitt von ca. 11 -15 cm auf. Er ist recht glatt, hat aber auf der oberen Seite kleine vorstehende Mörtelknollen. Beim Herausheben des Ankers bricht der unterste Teil des Mörtels ab. Dieser Mörtel steckte im Hangwasser und führte zu einer starken Korrosion des Ankerendes. Zudem wurde auch dieser Ankermörtel beim Freilegen durch die Baggerschaufel beschädigt, was zu Abplatzungen im Bereich von ca. 2.5 bis 3 Metern führte. Auch hier lag der Strumpf direkt am Stab an, ausser am Ankerfuss. Der Mörtel ist sehr feucht, enthält aber nicht übermässig viele Poren. Der Stab liegt ca. 4 cm exzentrisch im Mörtel. Der Mörtelkörper ist auf der oberen Seite rauer als auf der Unterseite und weist eine durchschnittliche Rauigkeit von ca. 0.8 mm auf.

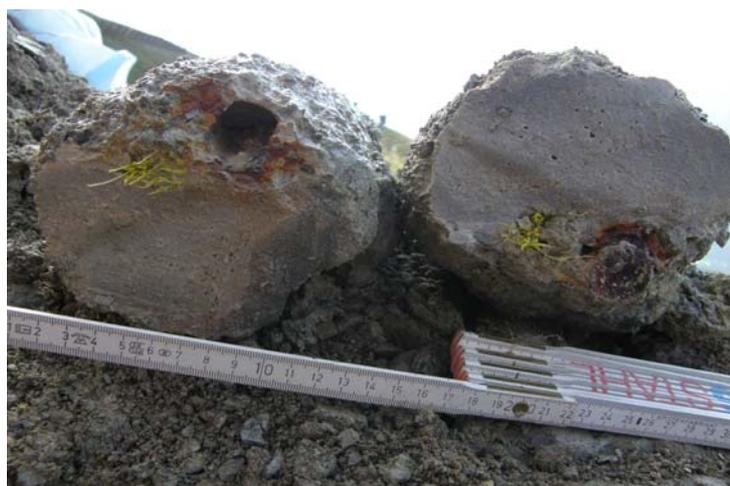
Abb. 6.5: unterster Teil des Mörtelkörpers, der abgebrochen ist

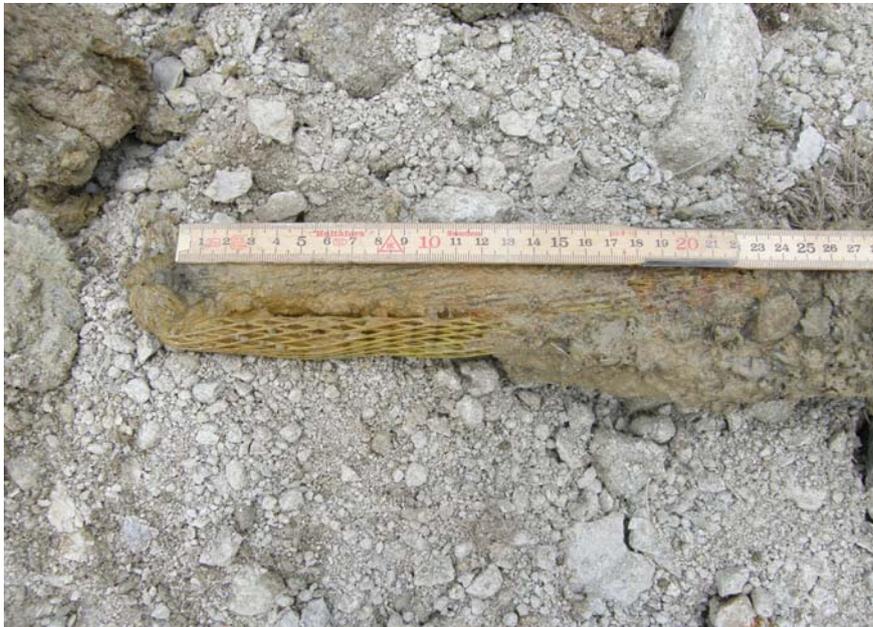
Ebenfalls am 28. Juli 2008 wurde die Ausgrabung C ausgeführt. Auch dieser Baggerschlitz erforderte keine Abspriessung, trotz grösserem Kiesanteil und geringerer Standfestigkeit. Beim Ausheben des alten Ankers musste ebenfalls ein neuer Anker entfernt werden. Bei diesem Anker (009) haftete der Mörtel schlecht am Stahl und zerfiel bei stärkerer Berührung mit der Baggerschaufel in Brocken. Er wurde daher ohne Mörtel herausgehoben. Der alte Anker konnte auf der ganzen Länge freigelegt und heraus gehievt werden. Beim Ankerfuss fehlt auf eine Länge von 25 cm der Mörtel. Im Übrigen war der Mörtelkörper intakt und wies Durchmesser zwischen 0 cm und 28 cm auf (durchschnittlich ca. 15 cm). Der Mörtelkörper war gut mit dem Grundmaterial verzahnt und rau. Der Ankerfuss lag ebenfalls im Hangwasser und war stark korrodiert. Im Bereich des Schutzrohrs fehlte die Mörtelummantelung vollständig.

Abb. 6.6: Fehlender Mörtel am Ankerfuss

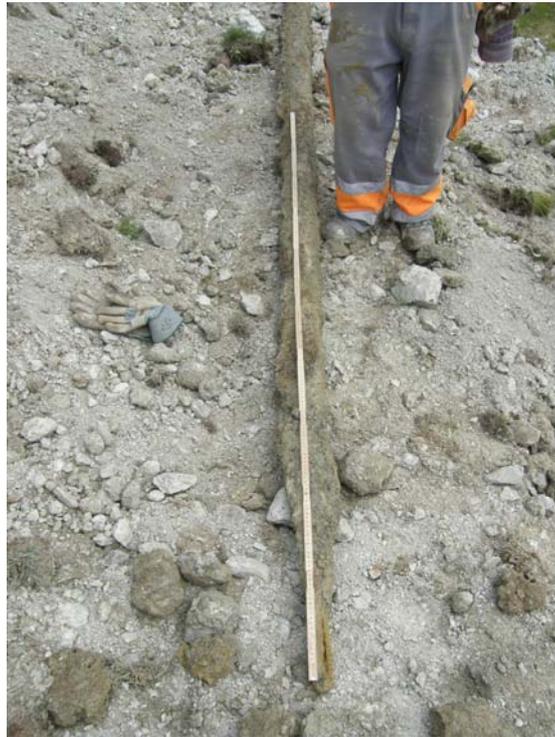
Abb. 6.7: Anker C nach dem Herausheben

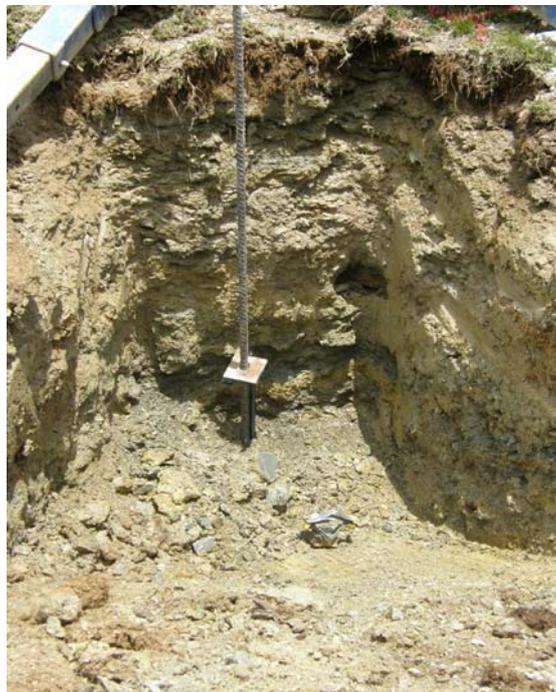
Abb. 6.8: neuer Anker 009 ohne Mörtel (Mörtel abgefallen)

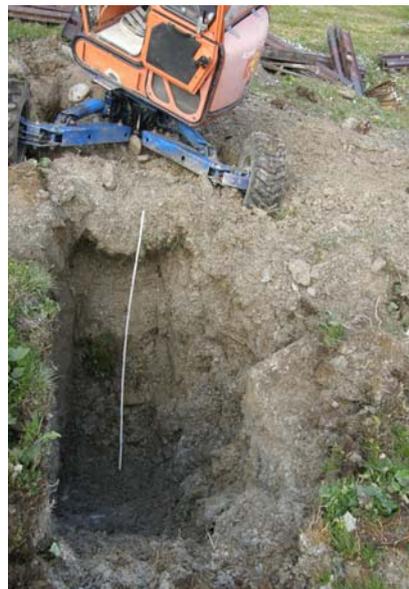
Abb. 6.9: Ausgrabung D

Mit der Ausgrabung D wollte man den Anker 114 freilegen, der in der Prüfung am besten abgeschnitten hat. Der Standort liegt in stark durchnässtem Boden mit Wasseraustritt. Der Baggerschlitz war äusserst instabil und hatte an der nördlichen Böschung einen Wassereintritt von ca. 3 Liter pro Minute. Nach Absprache mit der Unternehmung wurde im talseitigen Teil für eine spätere Stabilisierung des Hanges ein natürlich gewachsener Riegel belassen. Beim weiteren Graben zeigte sich in zwei Meter Tiefe fester Fels, teilweise ohne Verwitterung.

Man entschloss sich wegen der kritischen Hangstabilität, den Eingriff sofort abubrechen und schüttete den Baggerschlitz zu, ohne den Anker herauszunehmen.

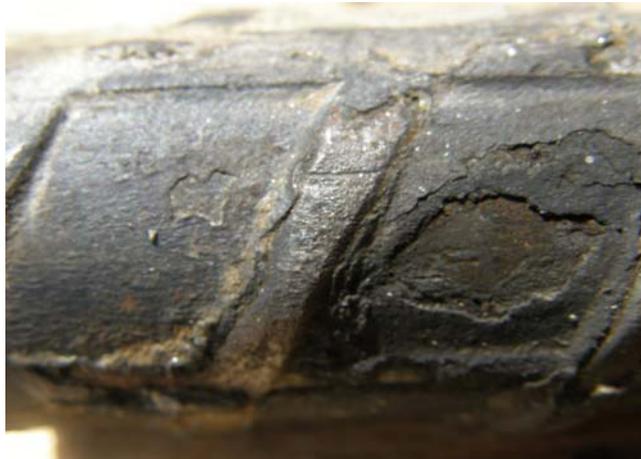
Die Unternehmung begann mit der Ausgrabung E von Hand in der KW 27. Da sich das Ausgraben als sehr schwierig herausstellte, entschloss man sich für eine maschinelle Grabung. Am 29. Juli 2008 wurde diese vorgenommen. Während des Aushubs berührte die Baggerschaufel den Anker, welcher sich bewegte. Der Ankerstab konnte anschliessend von Hand aus dem Mörtel herausgezogen werden. Er war im Mittelteil korrodiert (ab 1.4 m bis 2.8 m) und mit einem Verwitterungsprodukt des Mörtels belegt. Die ganze Oberfläche war mit einer bis heute nicht identifizierten, stellenweise bis zwei Millimeter dicken schwarzen Substanz behaftet, welche die Zwischenräume zwischen den Rippen auffüllte. Dies erklärt den fehlenden Verbund zwischen Anker und Mörtel.

Abb. 6.10: Schwarze Schicht bei Position 3.7 m auf Anker der Ausgrabung E

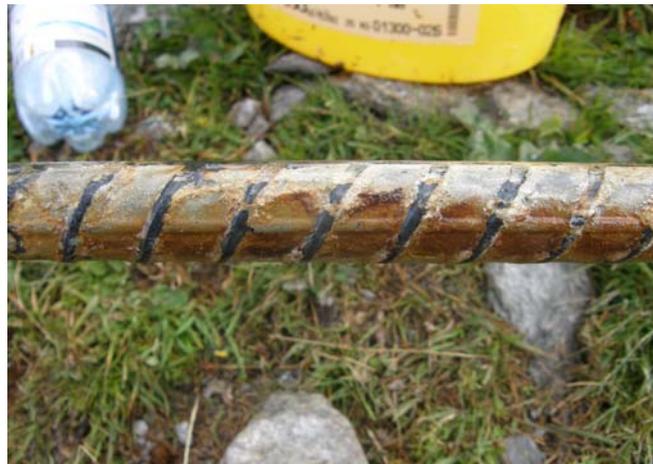
Abb. 6.11: Korrodierte Mörtelrückstände auf Anker bei Position 1.6 m

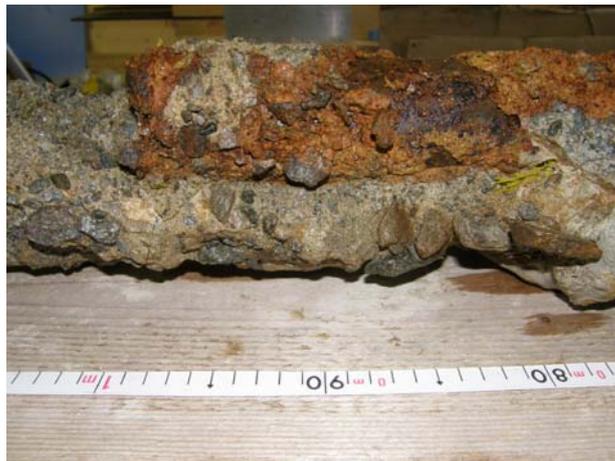
Abb. 6.12: Schutzrohr exzentrisch im Übergang zum Ankermörtel

Das Schutzrohr liegt zwischen 25 bis 90 cm am Rand des Mörtelkörpers und ist mit einem KG von 3 korrodiert. Zudem ist das Ankernetz im Abschnitt 60 cm bis 90 cm aufgerissen. Der Mörtel weist am unteren Ende des Rohres einen Riss auf. Da dieser noch keine Korrosion zur Folge hatte, ist er wahrscheinlich erst beim Ausbauen entstanden.

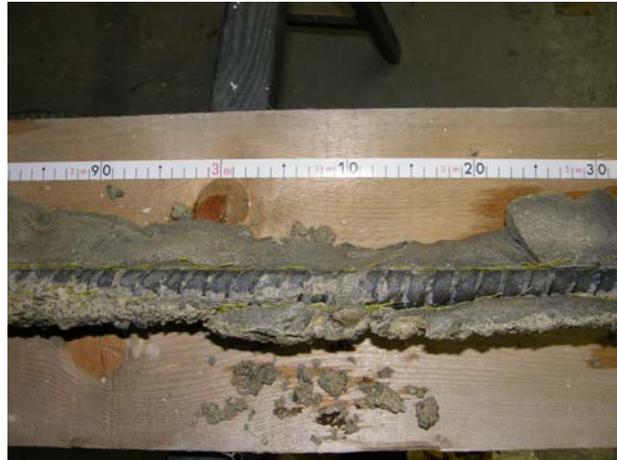
Der durchschnittliche Durchmesser des Ankermörtels beträgt 11.6 cm. Im Abschnitt von 240 cm bis 330 cm ist der Mörtelkörper teilweise beschädigt, bedingt durch den Ausbau mit der Baggerschaufel. Auch hier liegt der Mörtelkörper rund 2 cm exzentrisch. Der Stahl liegt damit praktisch am unteren Mörtelrand. Das Ankernetz liegt ebenfalls am Anker an. Der Ankerkopf ist mit einem KG von 2

Abb. 6.13: Ankerstrumpf liegt am Anker an

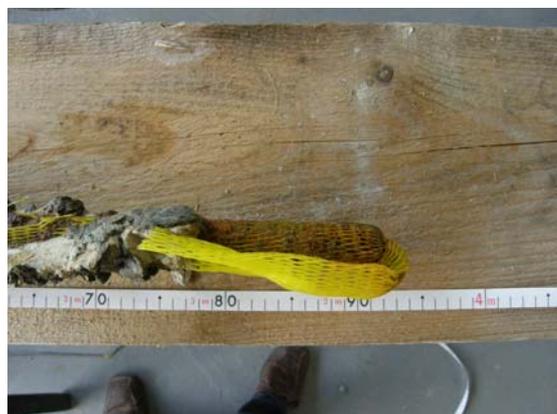
Der durchschnittliche Durchmesser des Ankermörtels beträgt 11.6 cm. Im Abschnitt von 360 cm bis 390 cm fehlt der Mörtel. Im Abschnitt 310 cm bis 360 cm ist sichtbar, wie der Mörtel teilweise durch das Ankeretz ausgetreten ist. Der Stab liegt exzentrisch im Mörtel. Bei 90 und 180 cm zeigen sich Risse. Auch diese Risse sind keine Frostrisse und erst beim Ausbau entstanden.

Abb. 6.14: Ankerkopf mit sichtbarem Ankeretz

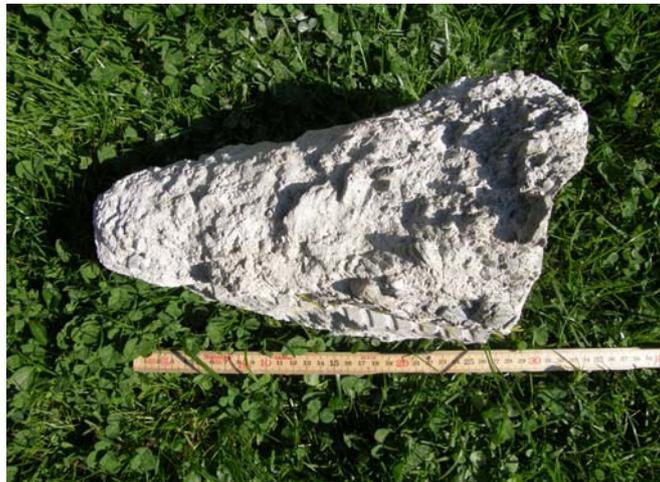
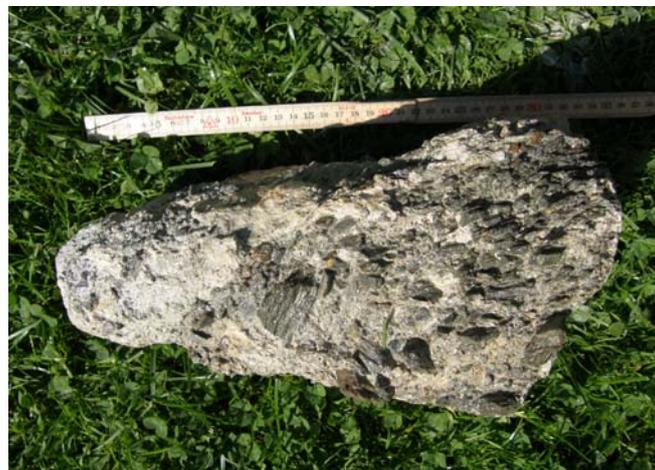
Um gewisse Aussagen über die Verzahnung zu machen, bedienten wir uns der Mörtelprobe der Ausgrabung A Handstück 2. Dieses misst ca. 32 x 18 cm und wiegt im trockenen Zustand ca. 7 kg. Es stammt von der Unterseite des Ankers bei ca. 2.5 m Ankerlänge. Er weist eine starke Exzentrizität bezüglich des Ankers auf und hat nur wenig Poren.

Abb. 6.15: Mörtelprobe Anker A, Handstück 2, vor dem Waschen

Abb. 6.16: Mörtelprobe Anker A, Handstück 2, nach dem Waschen

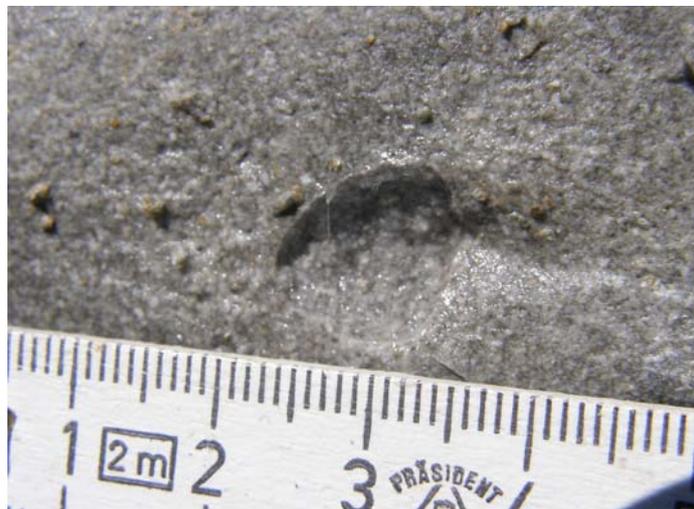
Das Handstück 3 der Ausgrabung A misst ca. 10 x 7cm. Es stammt ca. aus der Position nach 2 m Ankerlänge. Es war beim Ausgraben von der Oberseite des Ankers abgebrochen, sehr nass und wies Poren von bis zu 1 cm Durchmesser auf. Diese Poren waren bis zum Zeitpunkt der Entnahme mit Wasser gefüllt. Die Oberkante der Wasseroberfläche in der Pore war durch ein Auskristallisieren von Mineralien gut sichtbar.

Abb. 6.17: Aufgebrochene, mit Wasser gefüllte Pore auf Handstück 3

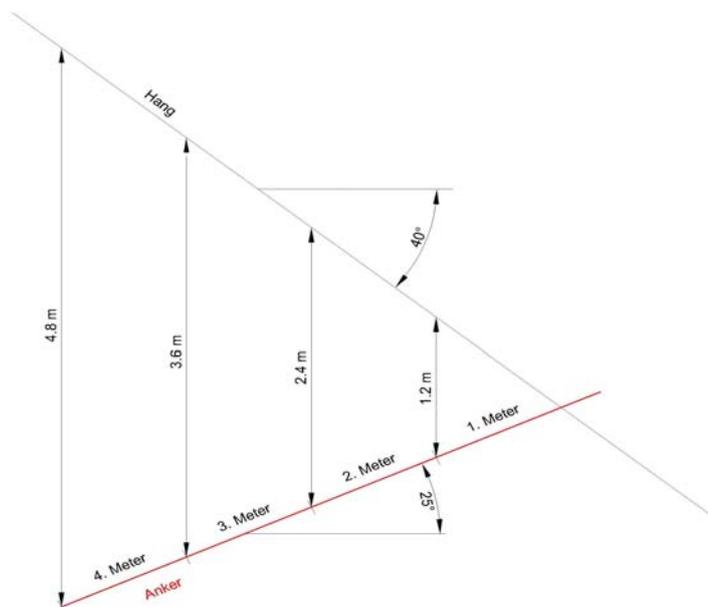
Da der Boden im Verbauungsgebiet heterogen ist und somit auch die Bodenkennwerte nicht konstant sind, betrachtet man im Folgenden ein vereinfachtes Bodenmodell mit abschnittsweise konstanten Bodenkennwerten.

Abb. 7.1.2: vereinfachtes Modell für die Berechnung Bruchlast

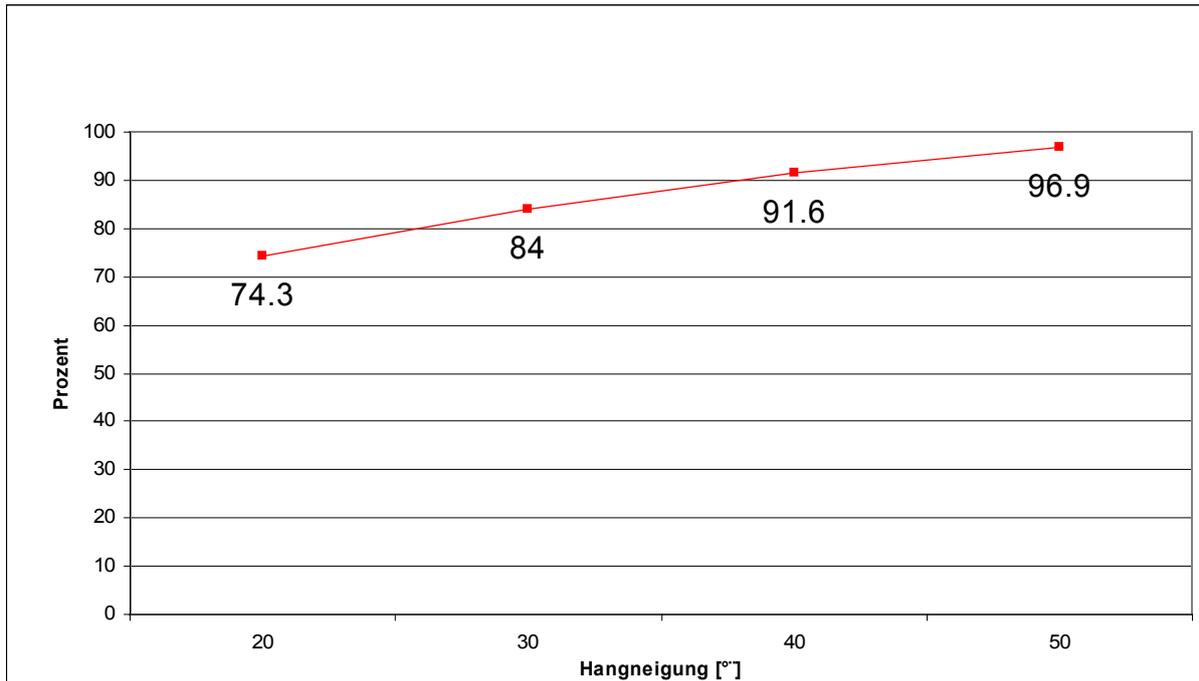
Die prozentualen Unterschiede der Bruchlast in Funktion der Hangneigung sind in der *Abbildung 7.1.3* dargestellt.

Abb. 7.1.3: Reduktionsfaktor in Prozent bezogen auf die Hangneigung

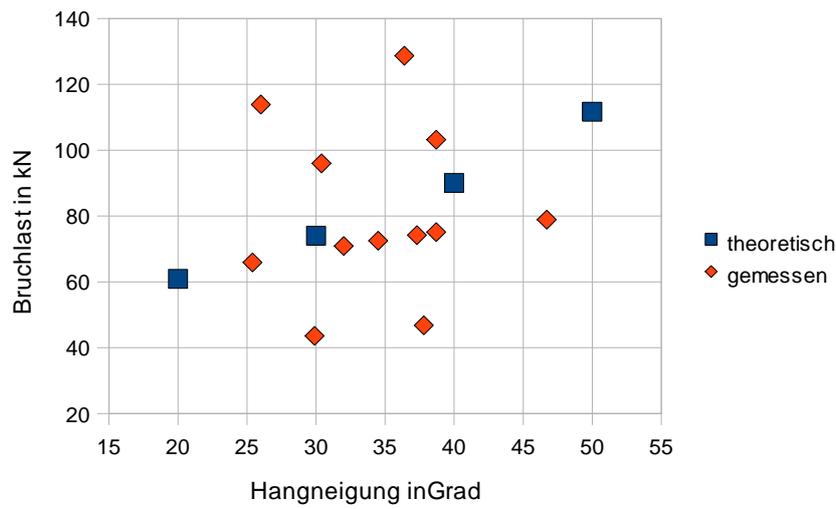
Vergleicht man die theoretischen Werte der *Tabelle 7.1.3*, umgerechnet auf eine Ankerlänge von 3.9 m, mit den im Gelände gemessenen Bruchlasten der *Tabelle 7.1.4*, erhält man die Grafik der *Abbildung 7.1.4*. Die Streuung der gemessenen Werte ist erklärbar durch die Inhomogenität des Bodens.

Abb. 7.1.4: Bruchlasten in Funktion der Hangneigung

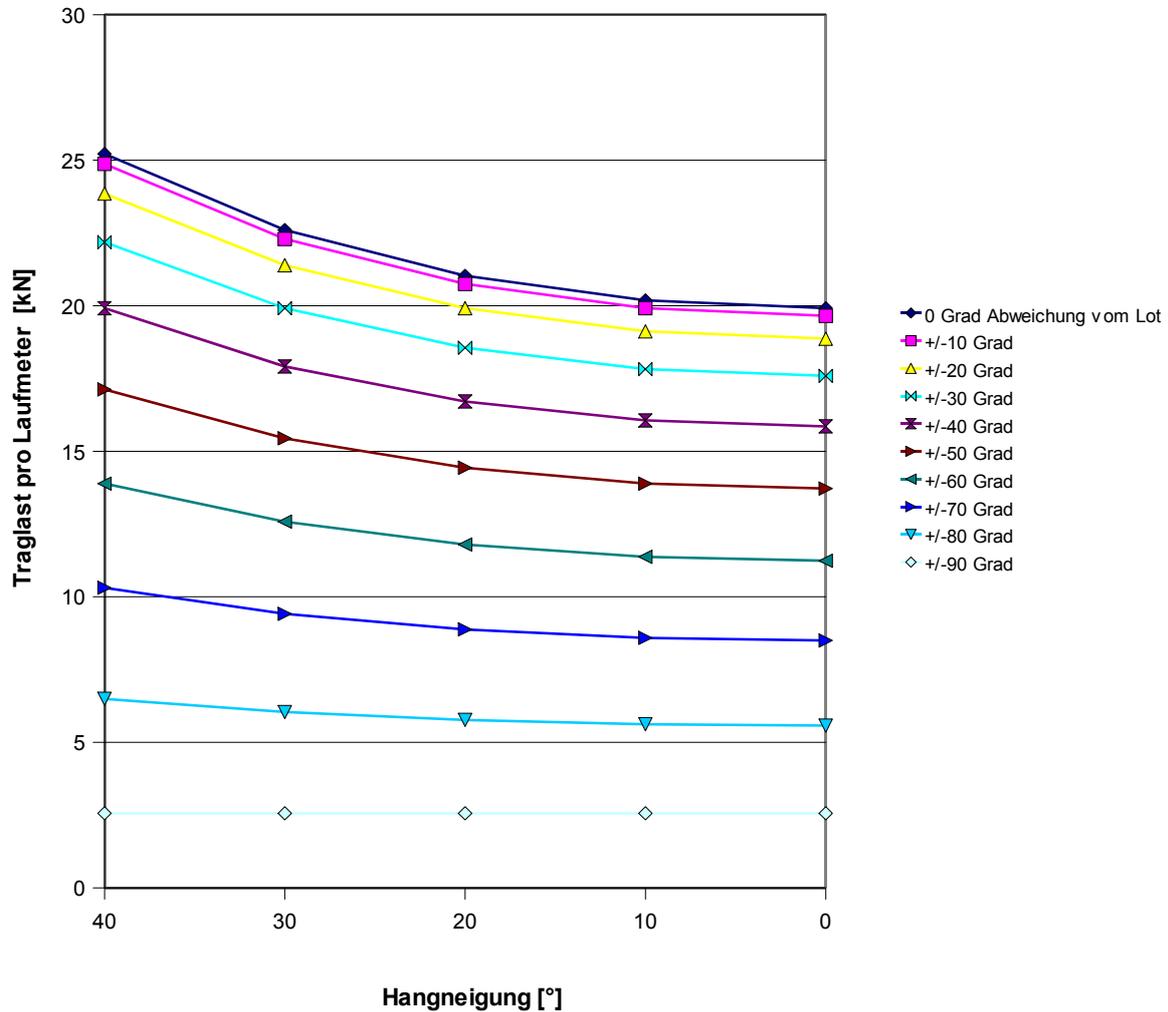
In *Abbildung 7.1.4* sind nun die durchschnittlichen Werte aufgezeichnet. Dabei wird die Abhängigkeit der Last von der Neigung des Hanges und des Ankers ersichtlich.

Abb. 7.1.5: Traglast pro Laufmeter in Funktion von Hang- und Ankerneigung

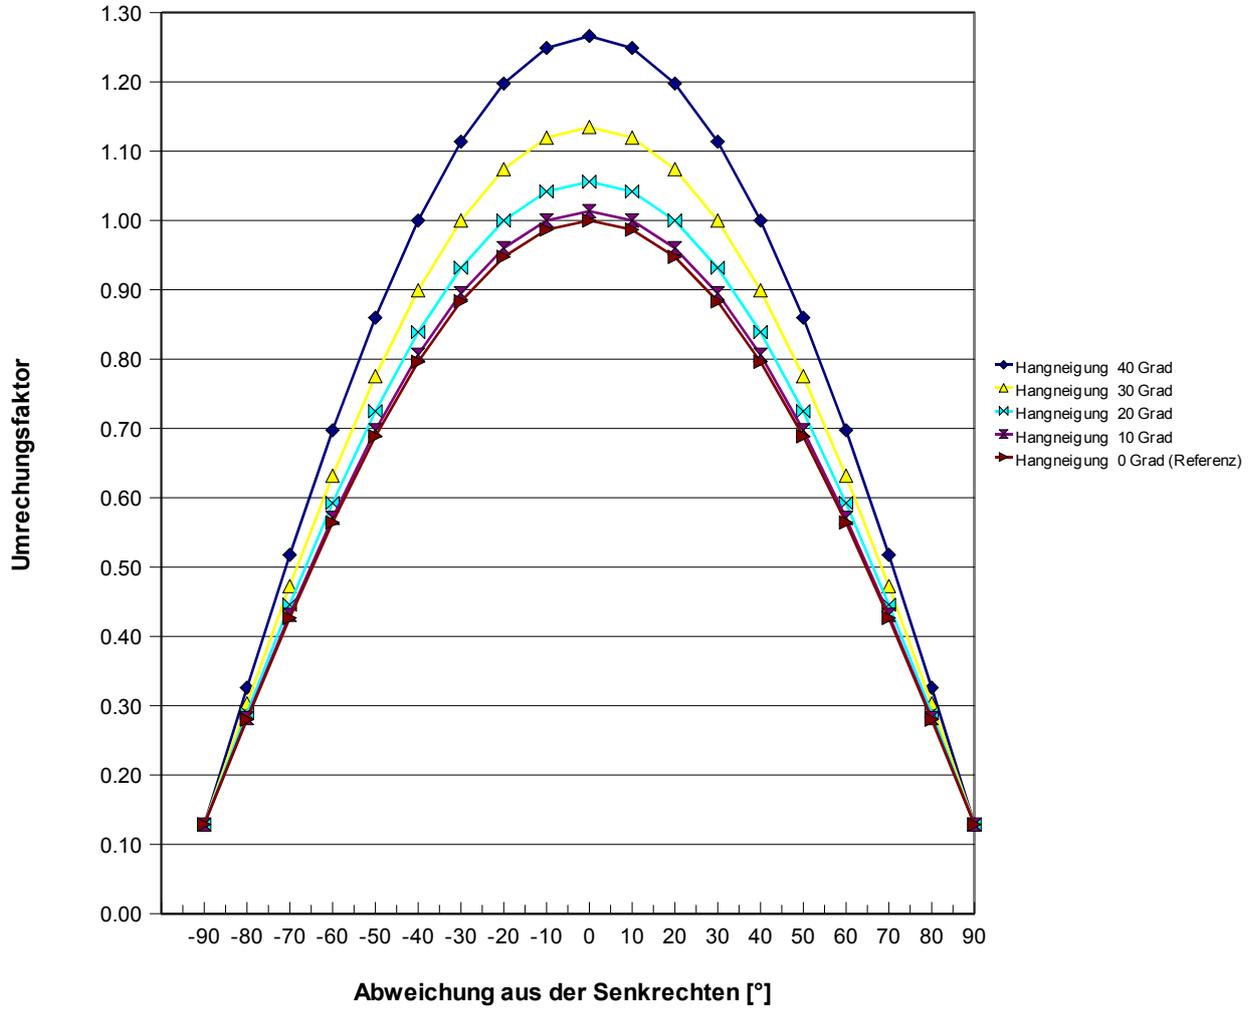
Werden die Traglasten mit dem Referenzwert für $\alpha = 0^\circ$ normiert, ergeben sich die Reduktionsfaktoren der Abbildung 7.1.6.

Abb. 7.1.6: Umrechnungsfaktor für die entsprechenden Abweichungen aus der Senkrechten

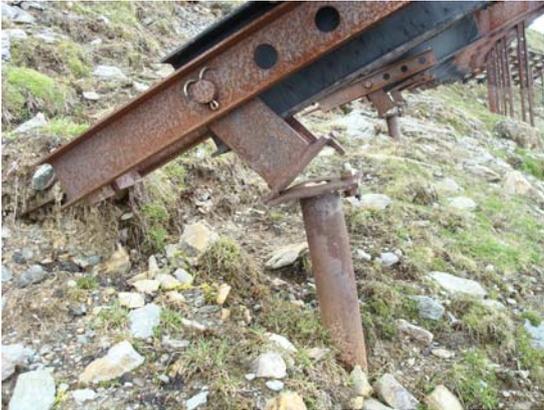
- Abreißen der aufgeschraubten Stahlplatte

Abb. 7.2.1: Abgerissene Stahlplatte

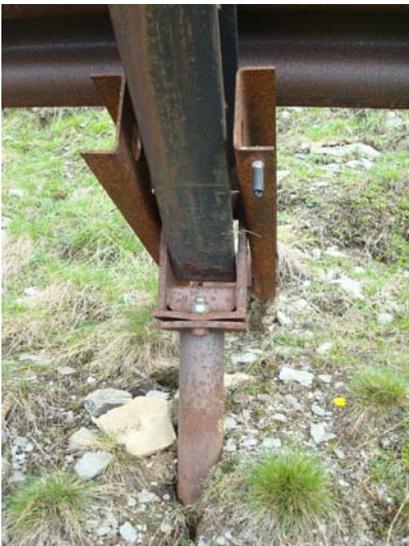
- Tendenziell grösserer Überstand der Mikropfahlrohre.

Abb. 7.2.2: Zu grosser Überstand des Mikropfahlrohres der Werkreihe 41

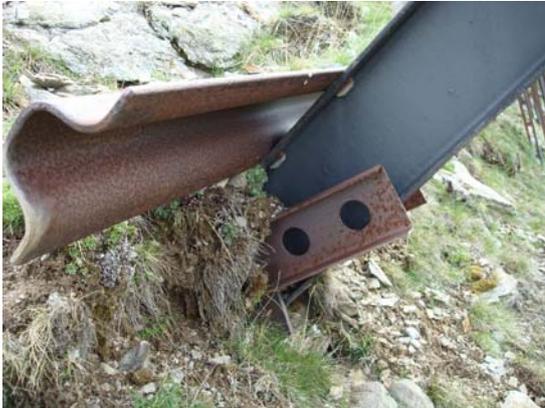
- Abdrehen der Gabel
- Aufrichten des Trägers

Abb. 7.2.3: Abgedrehte Gabel sowie stark aufgerichteter Träger der Werkreihe 41

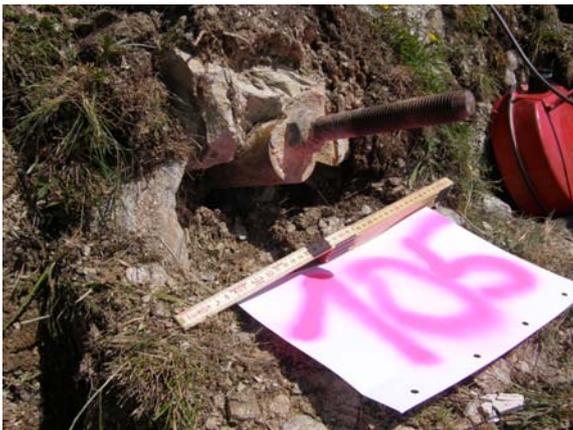
- Baugrundabsenkung unterhalb des Ankers

Abb.7.2.4: Baugrundabsenkung bei Anker 105 der Werkreihe 33

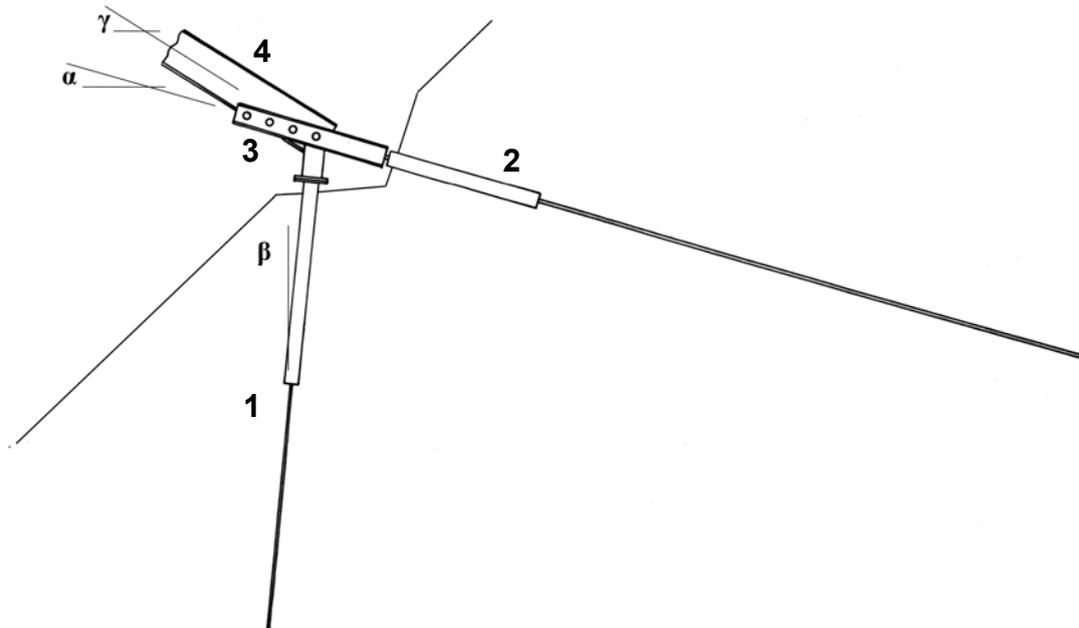
In *Abbildung 7.2.5* ist die ursprüngliche Geometrie der bergseitigen Verankerung mit Zuganker und Mikropfahl dargestellt. Die 4 Meter langen Zuganker sind mit einem Einbauwinkel α von 25 Grad zur Horizontalen eingebaut. Der Mikropfahl wurde mit einem Winkel β von 5 Grad zur Senkrechten versetzt. Der Träger weist in Längsrichtung einen Winkel von 35 Grad zur Horizontalen auf. Die Gabel liegt in der Wirkungslinie des Zugankers. Der Mikropfahl ist bis zur Kopfplatte des Stahlrohres in den Untergrund fundiert.

Abb. 7.2.5: Geometrie der bergseitigen Foundation vor dem Schaden

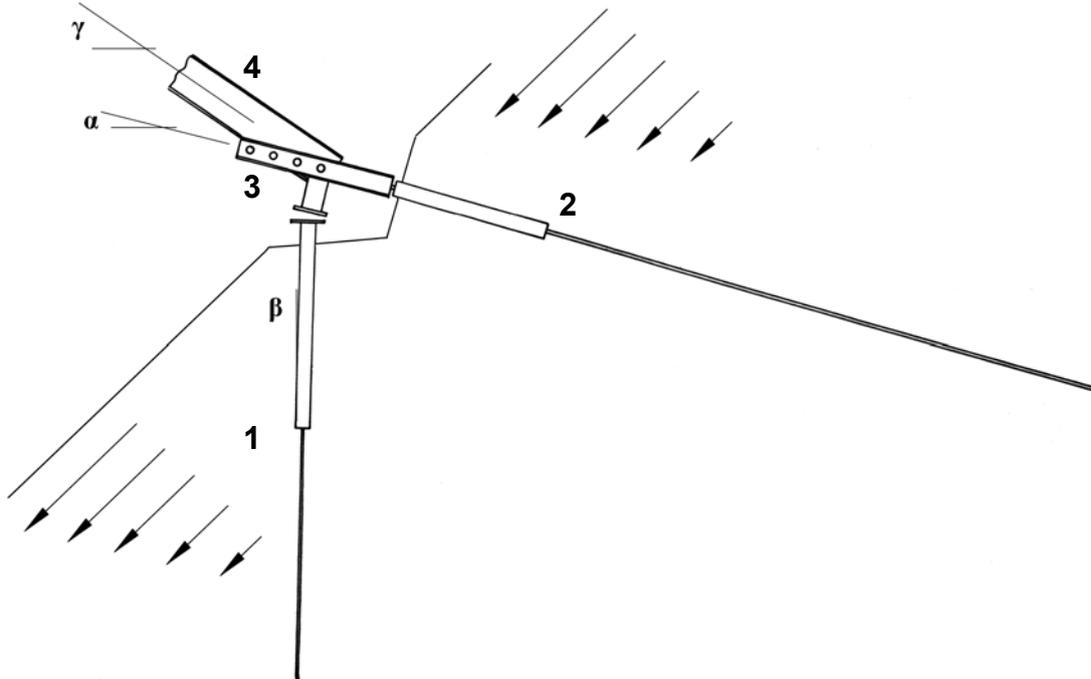
Durch das Kriechen des Bodens bewegt sich der Mikropfahl (1) talwärts. Er macht eine hangparallele Bewegung und setzt sich gleichzeitig. Zudem hat er sich durch das ungleichmässige Kriechen des Gehängeschuttes verdreht. Der Zuganker (2) hat die Bewegungen des Hanges nicht mitgemacht. In der Tiefe, in die der Zuganker reicht, macht der Hang nur noch kleine oder gar keine Bewegungen. Somit ist der Ankerfuss gegen die Kriechbewegungen in den oberen Schichten gehalten. Dies führt zu einer leichten Durchbiegung und Verdrehung gegen den Ankerkopf hin. Die oberen Bodenschichten fliessen um den Ankerkopf herum. Unterhalb des Zugankers setzt sich das Material ab. Das zentrale Verbindungsstück, die Gabel (3) wird nun vom Mikropfahl einerseits nach unten gezogen aber gleichzeitig am Zuganker gehalten. Dies führt wiederum zu einer zusätzlichen Verdrehung. Der Mikropfahl kann, weil er durch die Gabel gehalten ist, nicht die ganze Bewegung des Hanges mitmachen. Er wird somit aus dem Boden gezogen. Durch diesen Mechanismus entstehen grosse Zwängungen in der Kopfplatte, die durch die Verbindung nicht mehr aufgenommen werden können. Daraus resultiert entweder ein Versagen der Schweißnähte zwischen Kopfplatte und Stahlrohr oder ein Versagen des Grundwerkstoffes (Ausreissen des Grundmaterials).

Abb. 7.2.6: Zustand nach der Zerstörung

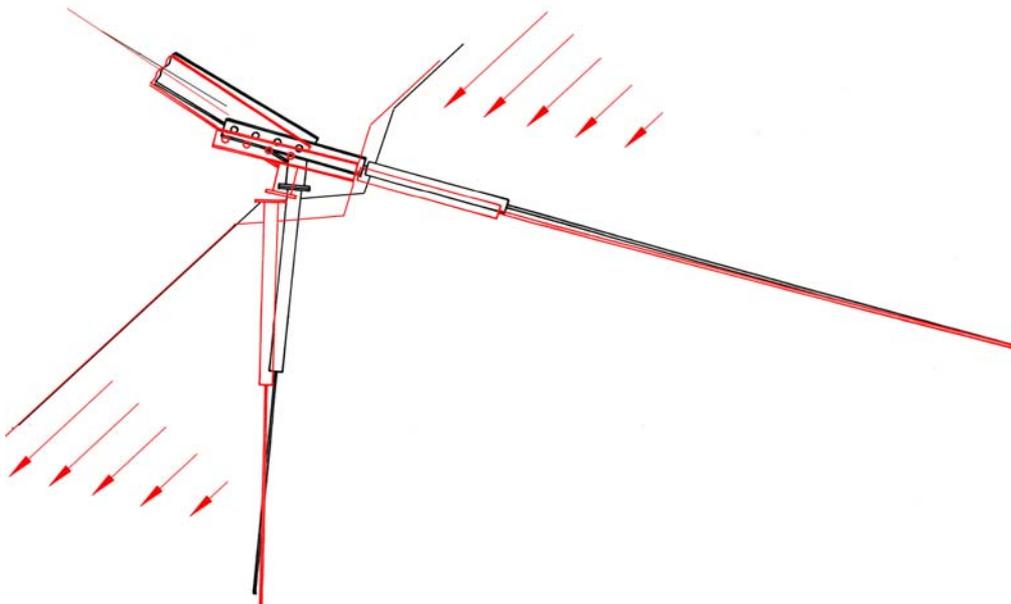
Zur Veranschaulichung der Vorgänge ist in der *Abbildung 7.2.7* das Schadensbild rot eingezeichnet und dem ursprünglichen Zustand überlagert. Man erkennt die verschiedenen Bewegungen der Fundation.

Abb.7.2.7: ursprünglicher Zustand und rot heutiger Zustand

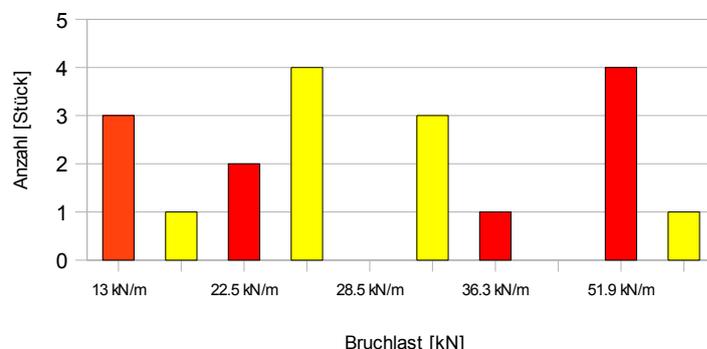
In *Tabelle 5.6* wurden die nachinjizierten Ankern mit den ohne Nachinjektion verglichen. Je nach Betrachtungsweise erzielte die Nachinjektion eine Erhöhung der Bruchlast um rund 14 % oder blieb wirkungslos (siehe *Tabelle 5.6*).

Abb. 7.4.1: Erreichte Bruchlasten pro Laufmeter mit und ohne Nachinjektion, Rot sind Anker mit Nachinjektion

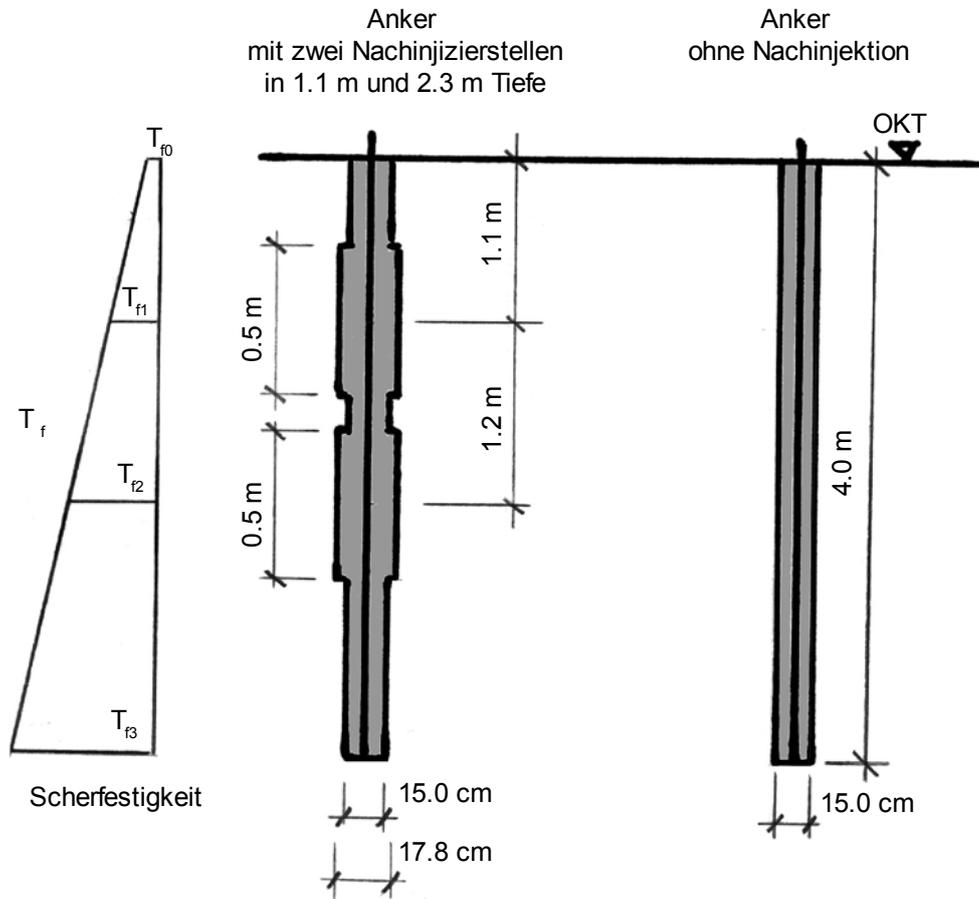
Unter Annahme eines w/z-Faktors von 0.5 und einer Ergiebigkeit von 0.5 Liter Injektionsgut pro kg Zement erhält man für 5.6 kg Zement 2.8 Liter Injektionsmörtel. Nimmt man weiter die Dicke des Mörtelkörpers zu 15 cm an, errechnet sich der Umfang zu 47.1 cm. Bei einer angenommenen Wirkungslänge der Nachinjektion von 0.5 m pro Manschette vergrössert sich der Radius des Mörtelkörpers von 7.5 cm auf 8.6 cm. Der Umfang erweitert sich dadurch von 47.1 cm auf 54.1 cm und die gesamte Mörteloberfläche wächst von 18850 cm² auf 19545 cm².

Abb. 7.4.2: Schnitt Ankermodell mit und ohne Nachinjektion

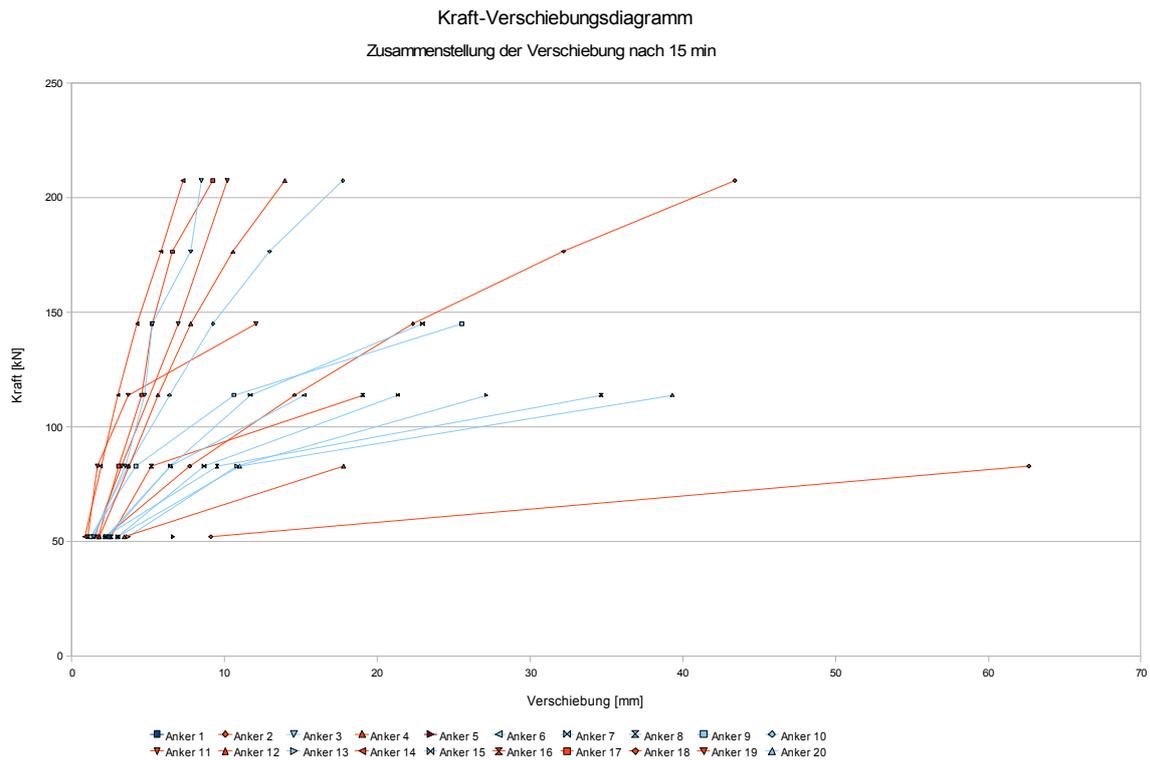
Zur Beantwortung dieser Frage geht man von den Verschiebungen auf den einzelnen Laststufen aus. Die Anker, welche eine Nachinjektion erfuhren, sind rot eingefärbt.

Abb: 7.4.4: Kraft- Verschiebungsdiagramm der neuen Anker nach 15 min unter konstanter Last

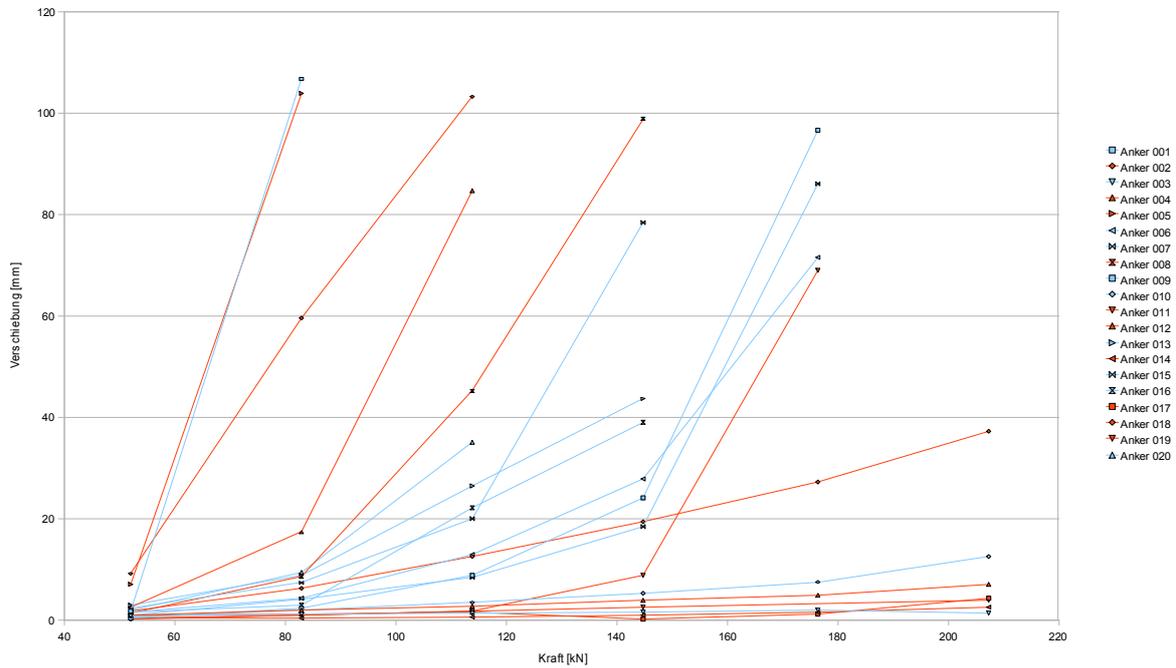
Weiter wird untersucht, ob die Nachinjektion vielleicht eine positive Wirkung auf das Kriechverhalten des Ankers hat. In *Abbildung 7.4.5* sind die bleibenden Verschiebungen am Ende einer Laststufe aufgetragen. Dabei ist zu beachten, dass die zeitliche Dauer der Laststufe verschieden war und die Kraft folglich unterschiedlich lange auf die Anker wirkte. Auch hier sind die Anker mit Nachinjektion rot eingefärbt.

Achtung: die zeitliche Dauer der Laststufen ist verschieden!!!

Abb.7.4.5: Bleibende Verschiebung der neuen Anker unter konstanter Last

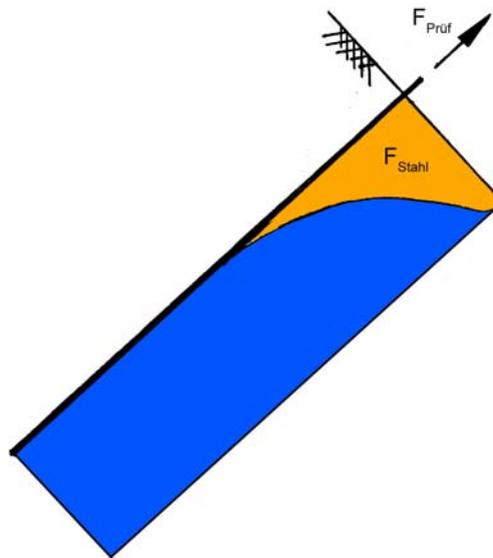
Lastabtrag für einen guten Boden (z.B. Fels oder sehr kompaktes Lockergestein):

Abb. 7.5.1: Lastabtrag Anker -Boden
