**Untersuchungen
zur
Tragfähigkeit
von Ankern**

HTW Chur
Munt da Lü 2008

Untersuchungen zur Tragfähigkeit von Ankern

Auftraggeber: Bundesamt für Umwelt BAFU/ Abteilung Gefahrenprävention

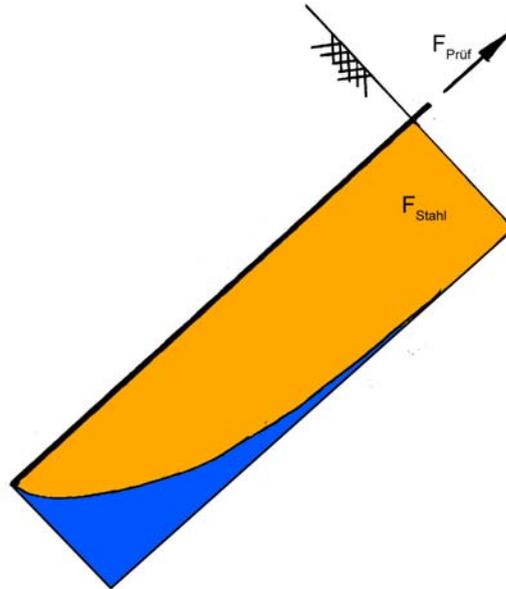
Lastabtrag für einen schlechten Boden (z.B. verwitterter Fels, siltig-toniges Material)

Abb. 7.6.2: Lastabtrag Anker -Boden

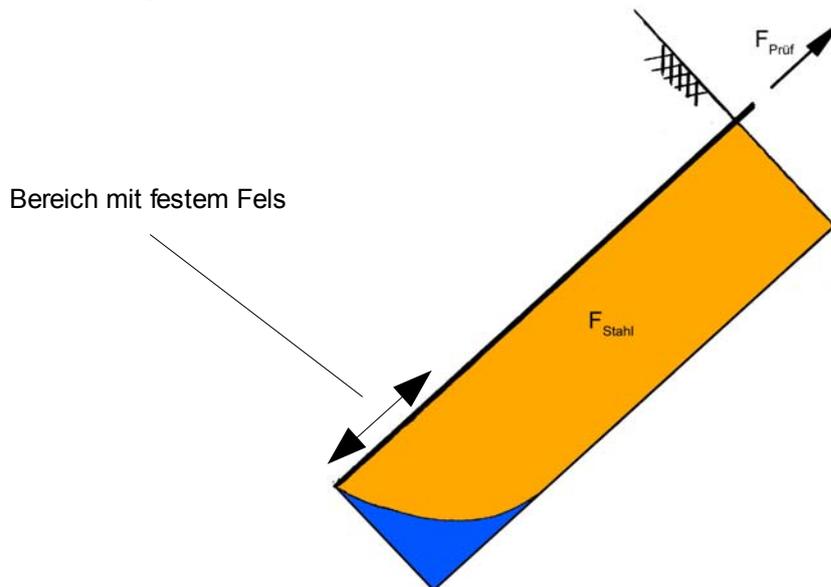
Lastabtrag für einen schlechten Boden mit Felsblock am Ankerfuss

Abb. 7.6.3: Lastabtrag Anker -Boden

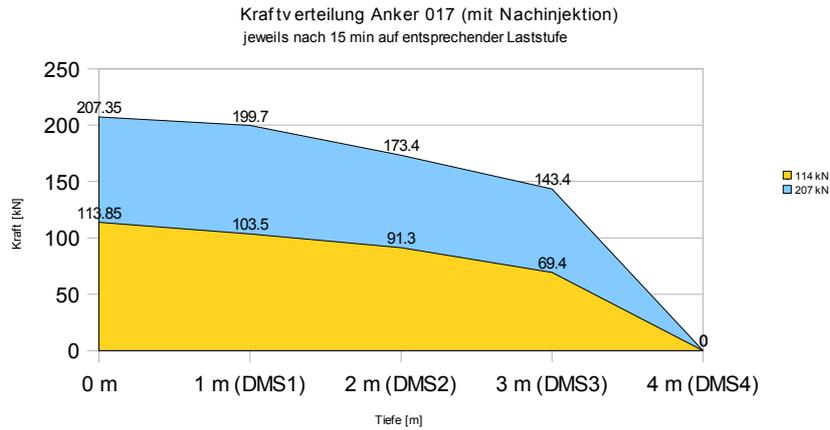
Abb. 7.5.5: Kraftverlauf im Anker 017 nach 15 min für die Laststufen 114 kN und 207 kN

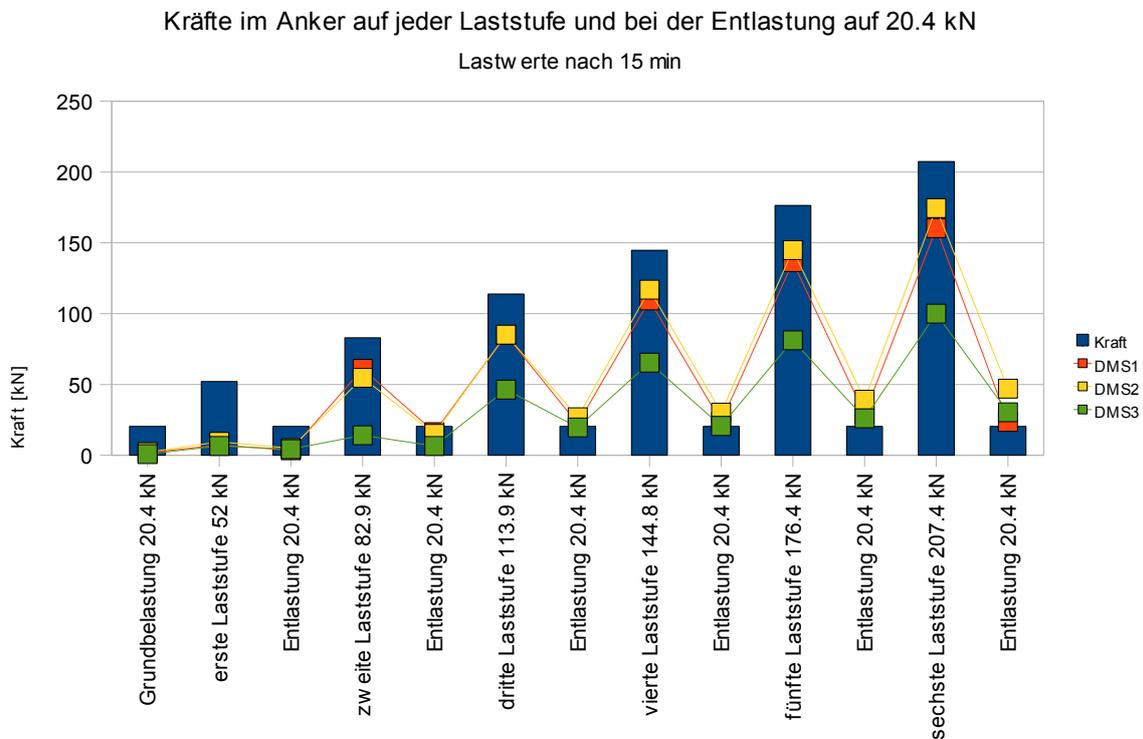
Abb. 7.5.7: Kräfte der DMS während der Laststufen und beim Entlasten.

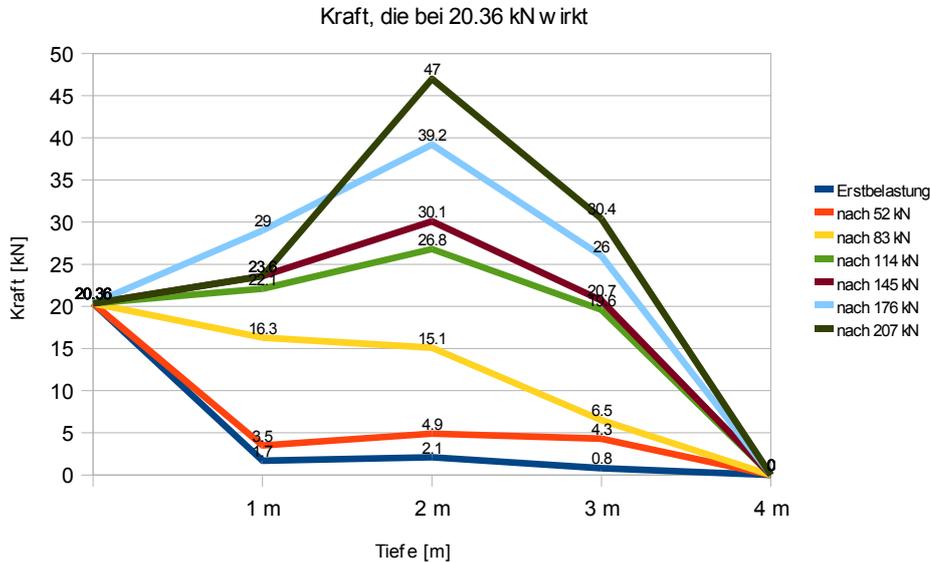
Anker 003: Bleibende Kraft nach jeder Belastungsstufe

Abb. 7.5.8: Restkraft nach dem Entlasten

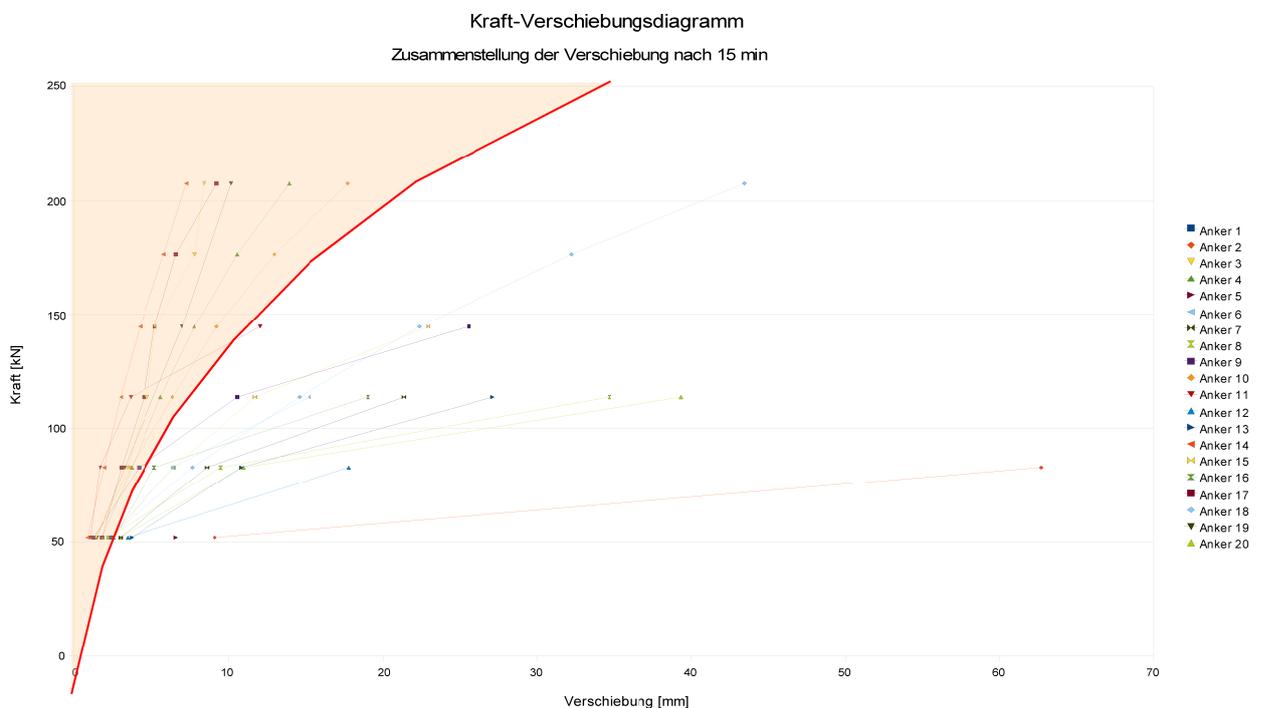
Abb. 7.6.1: Verschiebungen, welche die neuen Anker auf jeder Laststufe nach 15 min erfahren haben.

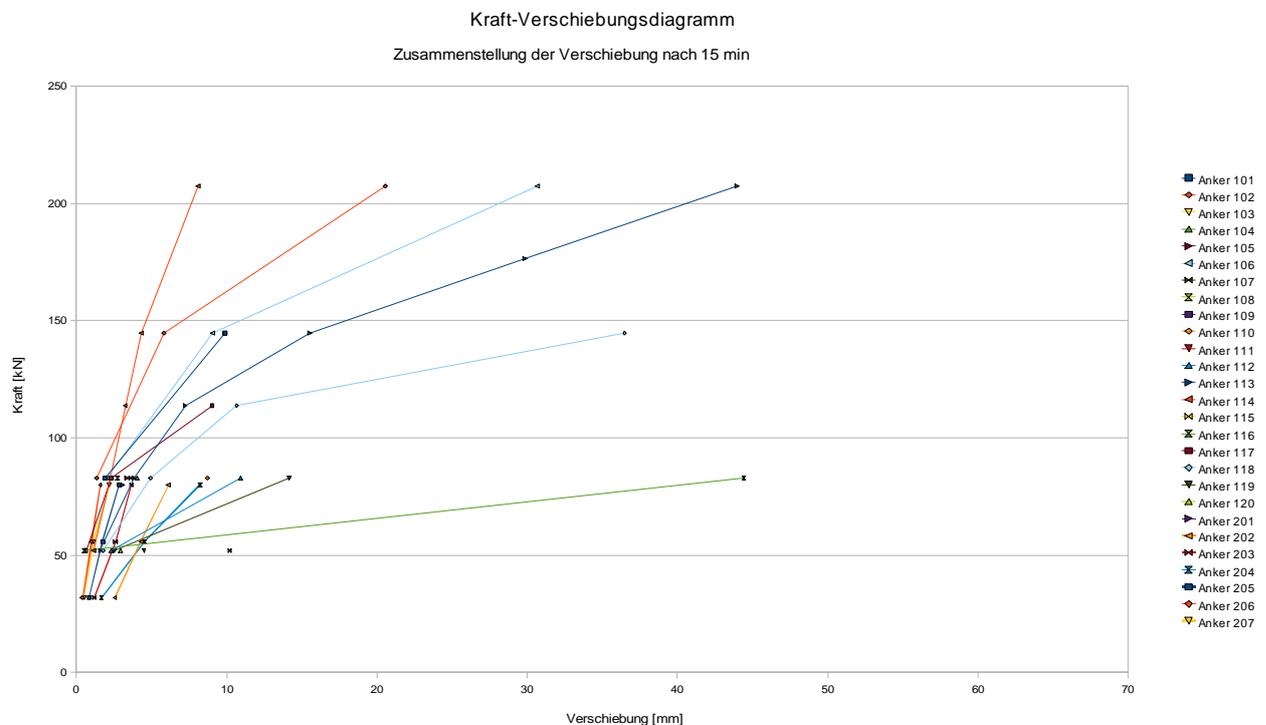
Abb. 7.6.2: Verschiebungen, welche die alten Anker auf jeder Laststufe nach 15 min erfahren haben. Überlagert sind die Verschiebungen in der Werkreihe 21.

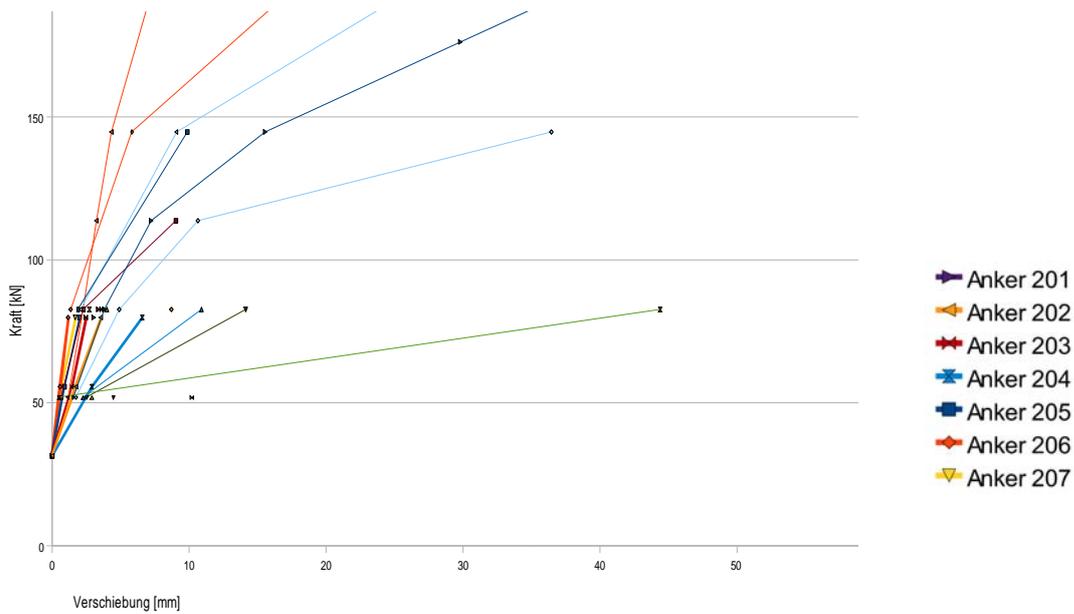
Abb. 7.6.3: Überlagerung der Verschiebungen der Anker der Werkreihe 21 (ohne erste Belastungsstufe) in den Graf der Verschiebung auf den Laststufen nach 15 min der alten Anker.

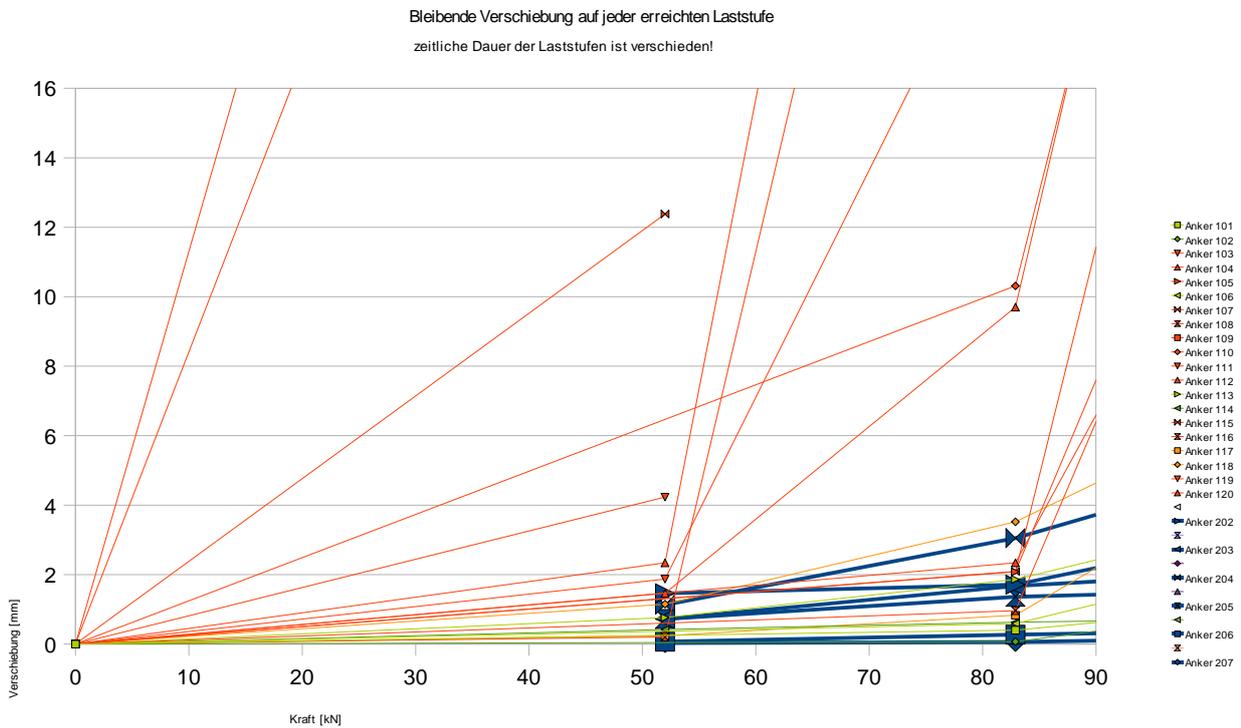
Abb. 7.6.4: Bleibende Verformungen nach dem Entlasten der Anker der Werkreihe 33 und 21
